Mise en évidence d'un vol d'eau sur un poteau incendie

B Cliche

5/02/2016

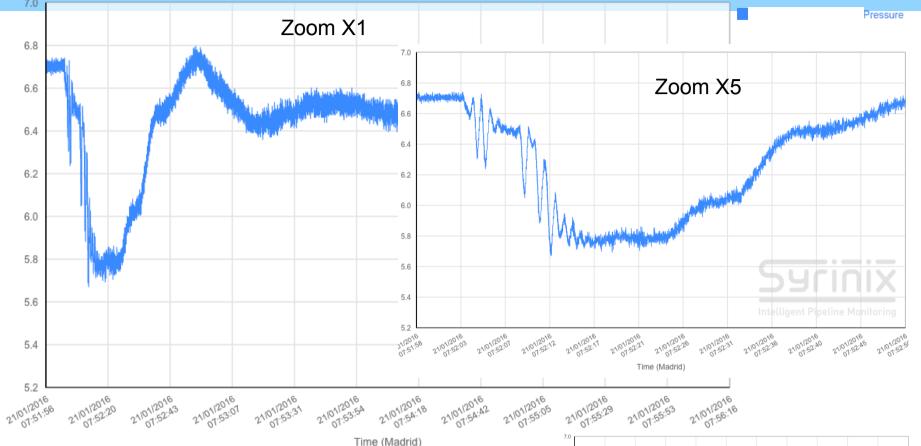
Le 21/01/2016, le capteur de pression Syrinix enregistre un régime de pressions transitoires sur le feeder 600 mm au niveau du compteur de St C

Régime transitoire consécutif à l'ouverture rapide d'une vanne dans le secteur St C horodaté @07:52

L'amplitude maxi des ondes transitoires est d'environ 0,7 bar. La période est d'une seconde.

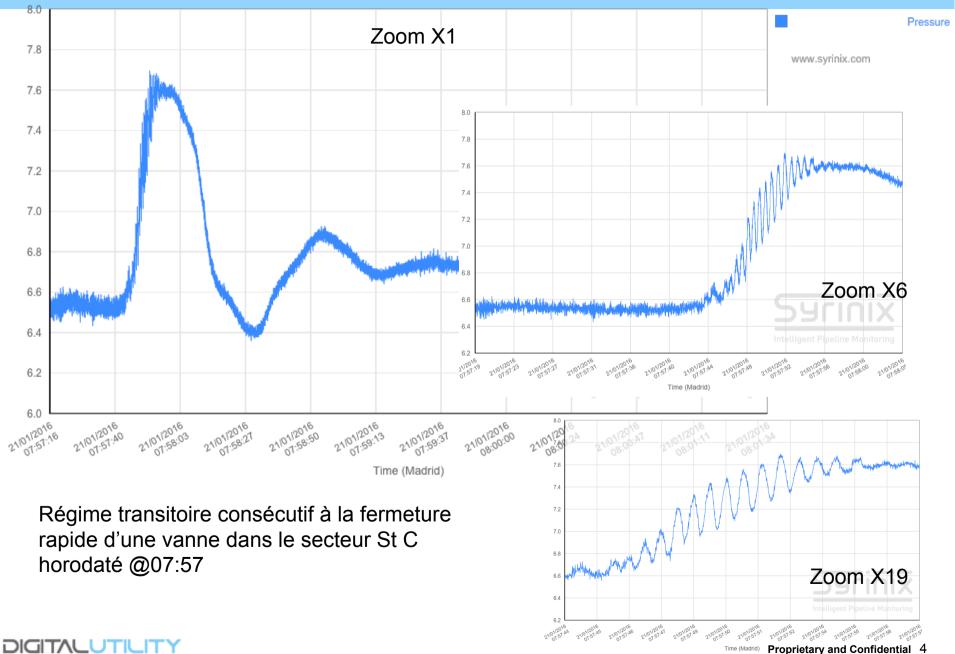
Le 21/01/2016, le même capteur de pression Syrinix enregistre un second régime de pressions transitoires 5 min après le premier

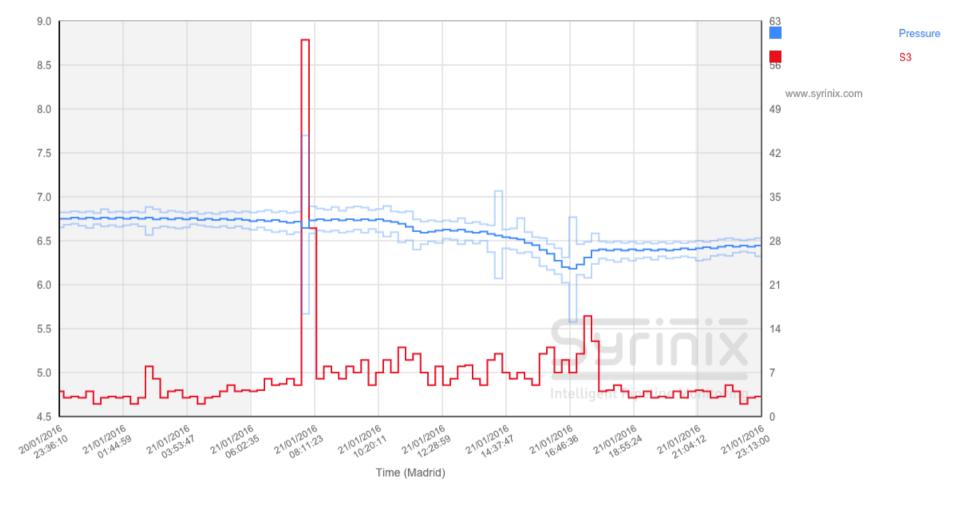
L'indicateur de sévérité du régime transitoire dépasse 50 et déclenche une alarme

Pour caractériser les phénomènes transitoires comme les coups de bélier, la société Syrinix a développé un indice sans unité S³, au point de mesure du compteur St C, le bruit de fond de l'indicateur S³ est de 5 - 15

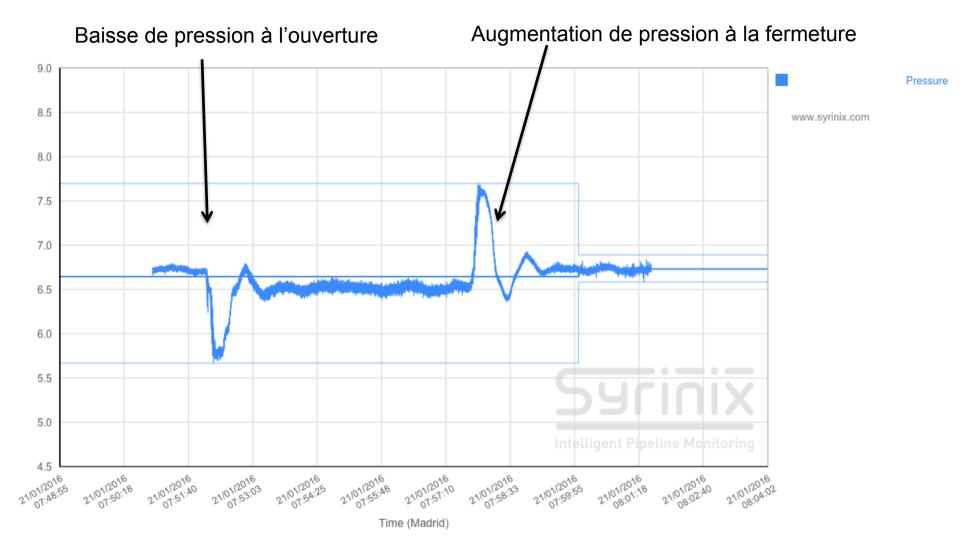
L'assemblage des deux événements sur une même ligne de temps démontre qu'il s'agit du même équipement hydraulique à l'origine du phénomène

Le phénomène est un cycle complet ouverture puis fermeture de 5 min 30 s environ

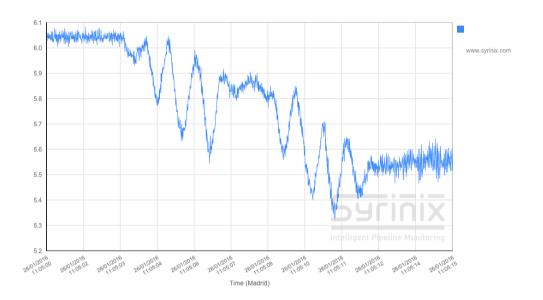
Le 26/01, un phénomène transitoire similaire est enregistré sur le même capteur

Ouverture d'une vanne à proximité de St C @11:06

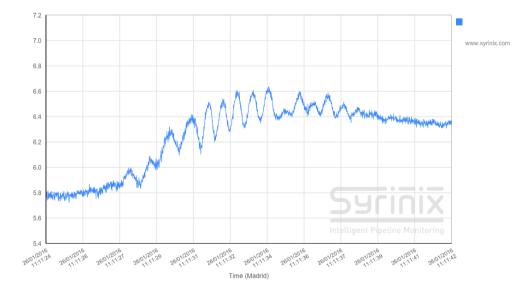
Fermeture d'une vanne à proximité de St C @11:11

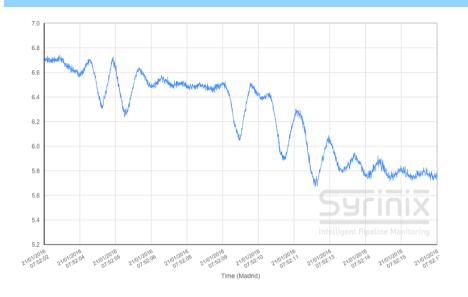
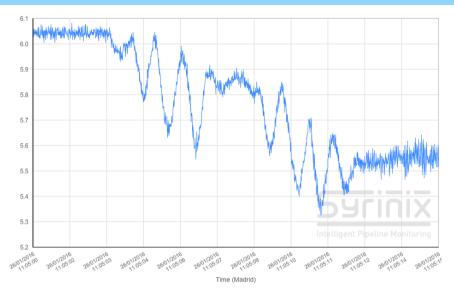
La mise en parallèle des enregistrements du 21 et 26 Janvier démontre qu'il s'agit d'un même équipement probablement manœuvré manuellement

Le 26/01

Le 21/01

- L'analyse détaillée des courbes de pression montre que la baisse de pression brutale dans les 10 premières secondes se décompose en deux trains d'ondes transitoires espacés par une période de stabilité
- Ce timing laisse penser qu'il s'agit d'une opération manuelle en deux temps pour ouvrir la vanne à plein débit (la période non transitoire pouvant correspondre au temps nécessaire à la reprise d'appuie d'un opérateur sur un volant de vanne ou une clé de barrage)

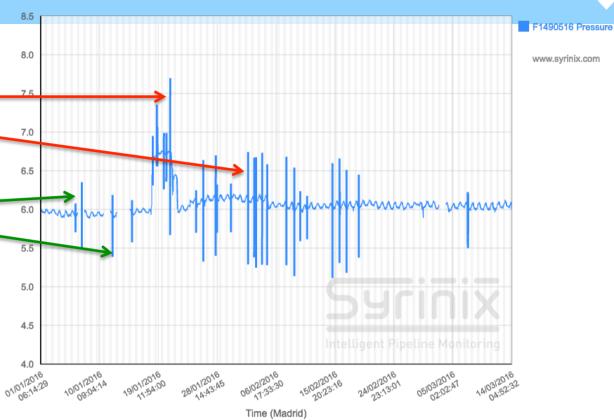
Du 21/01/2016 au 19/02/2016, 14 évènements transitoires présentent la même signature métrologique

Evènements similaires à ceux du²
21 et 26/01

Evènements – différents en durée, variation ou forme

Lun	Mar	Mer	Jeu	Ven	Sam	Dim
18/01	19	20	21	22	23	24
25	26	27	28	29	30	31
1/02	2	3 (2ev)	4	5	6	7
8	9	10	11	12	13	14

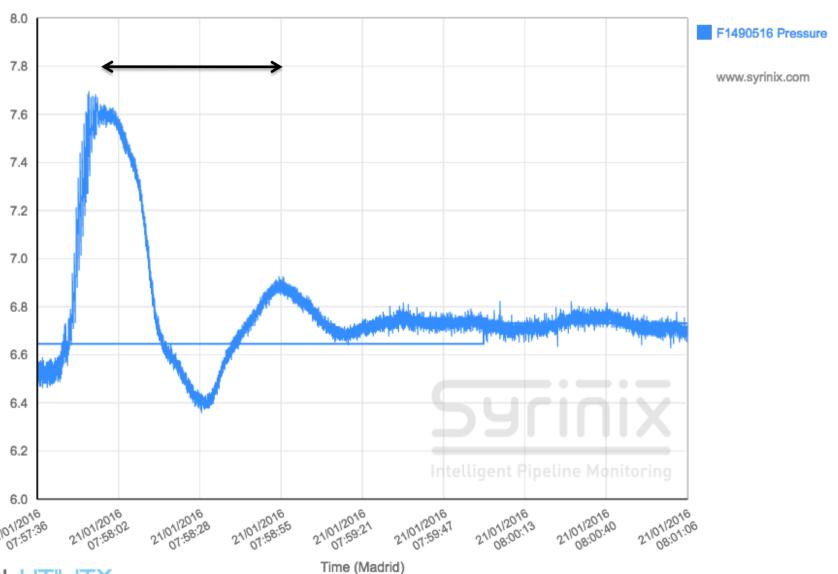
L'analyse des longueurs d'ondes permet d'estimer la distance entre l'appareil responsable des variations de pressions et le réservoir de tête

Avec une période moyenne de 52 s, la sources de variation de la vitesse se trouve à 12 000 m +/- 10% de la bâche d'alimentation

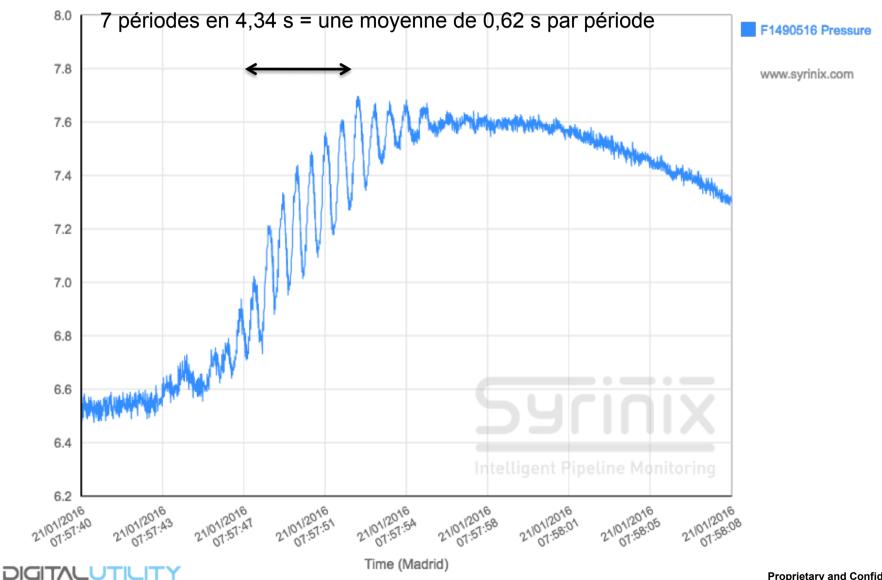
L'analyse des longueurs d'ondes secondaires permet d'estimer la distance entre l'appareil responsable des variations de pressions et la canalisation d'adduction

Avec une période moyenne de 0,62 s, la sources de variation de la vitesse se trouve à 170 m +/-10% de la canalisation 600 mm

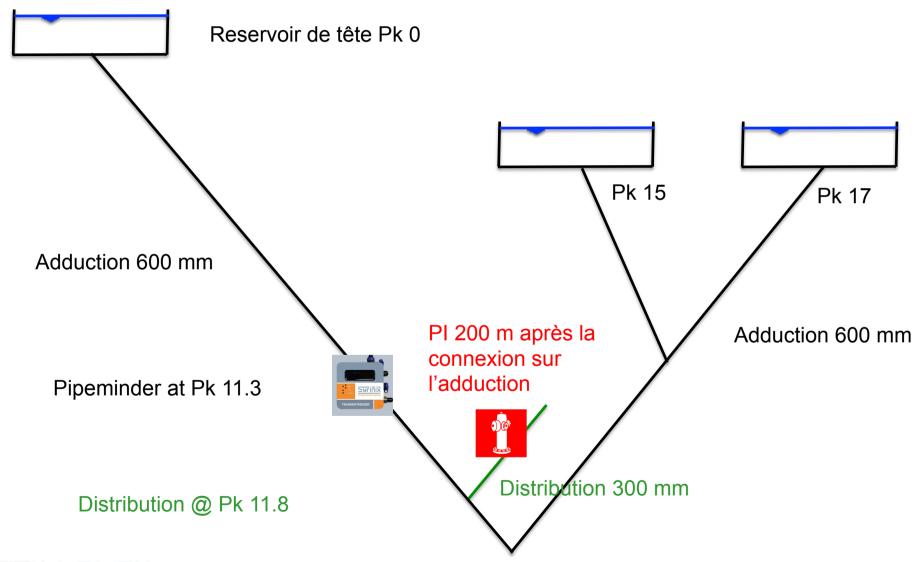
Pour conclure, il y a bien un poteau incendie 200 m après le seul départ en distribution de cette adduction, dans un endroit tranquille...

Pk = kilometric point from reservoir head
